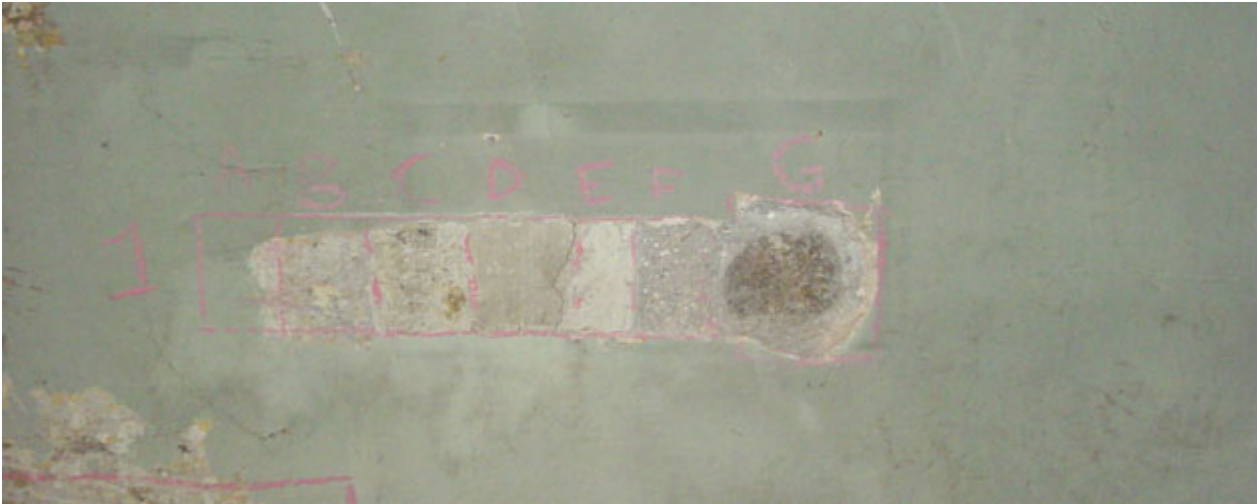
STRATIGRAFIA 1

Piano terra, stanza sinistra, parete sinistra , h. dal suolo 1,25 mt.

A: strato verde più recente su tutte le pareti

B,C,: strati (almeno 4) composti da tinta a base di calce; si presentano molto deboli all'operazione di disciatura e di difficile conservazione.

D: è composto da un intonachino costituito da sabbia fine e grassello di calce compresso e levigato a ferro; questo livello si presenta di ottima conservazione.

E: strato composto probabilmente da più mani di latte di calce, molto più resistente rispetto agli altri strati dipinti.

F: intonaco di malta a base di calce (con grassello)

G: pietra di muratura

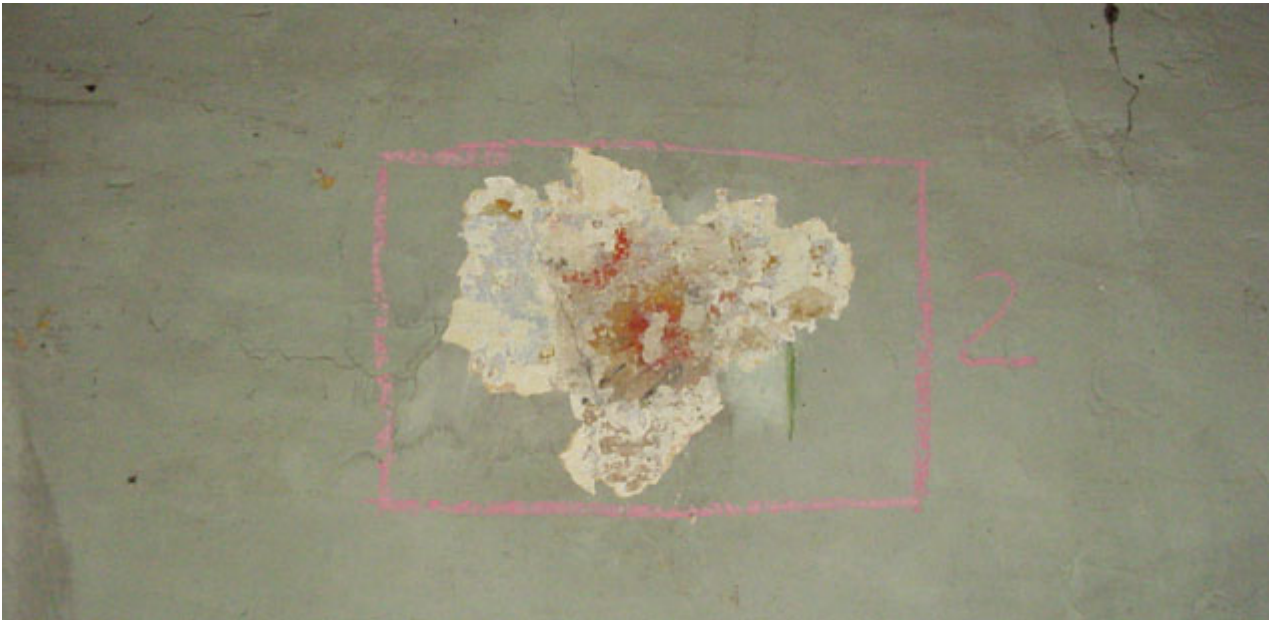
STRATIGRAFIA 2

Strato intermedio decorato, piano terra, stanza sinistra, parete sinistra.

La decorazione è quasi sicuramente stata eseguita a calce. Questo strato è di difficile recupero in quanto si presenta molto debole e in alcuni punti sollevato dallo strato sottostante ed in altri molto adeso al livello di pittura steso in un periodo successivo. Da quanto è emerso dal campione, non si riesce ad identificare il motivo della decorazione.

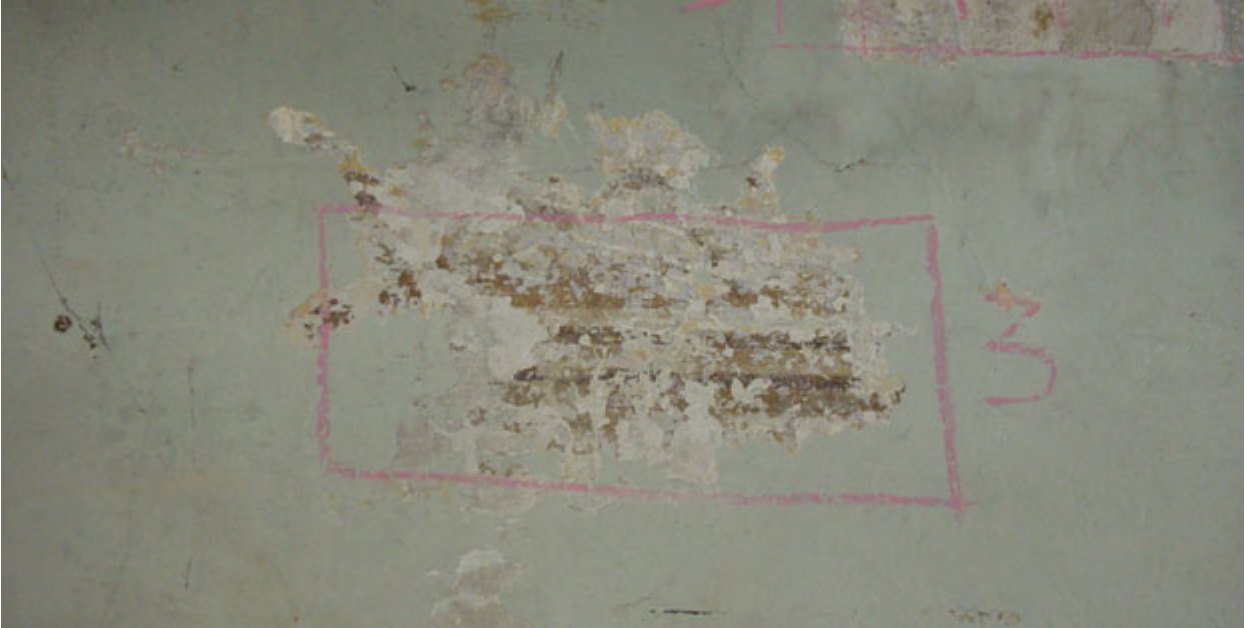
STRATIGRAFIA 3

Strato intermedio, piano terra, stanza sinistra, parete sinistra, h. dal suolo 1 mt
Questo strato è caratterizzato da un motivo a linee orizzontali dipinte a calce di colori che vanno dal terra ombra naturale al terra ombra bruciata. Anche in questo caso il recupero è difficile (vedi strat.2). da segnalare la presenza di umidità di risalita e di sali in superficie che hanno contribuito a degradare lo strato pittorico.

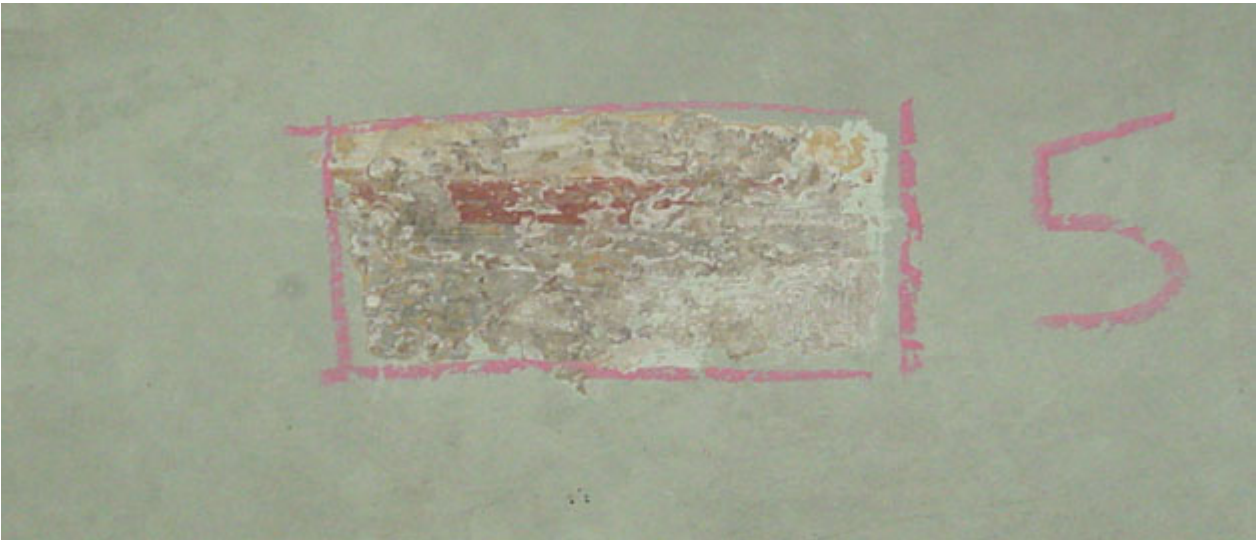
STRATIGRAFIA 5

Strato intermedio, piano terra, stanza sinistra, parete destra , h. 0,67 mt.
Questo strato rappresenta una linea di colore rosso con una tinta di fondo probabilmente costituita da calce, terra ombra naturale e nero. Essendo una tinta a calce ed in uno strato intermedio, è di difficile recupero.

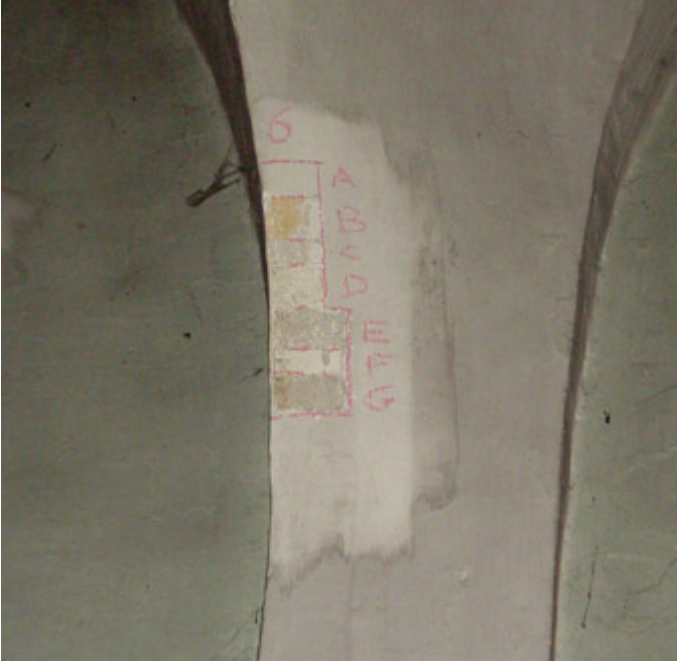
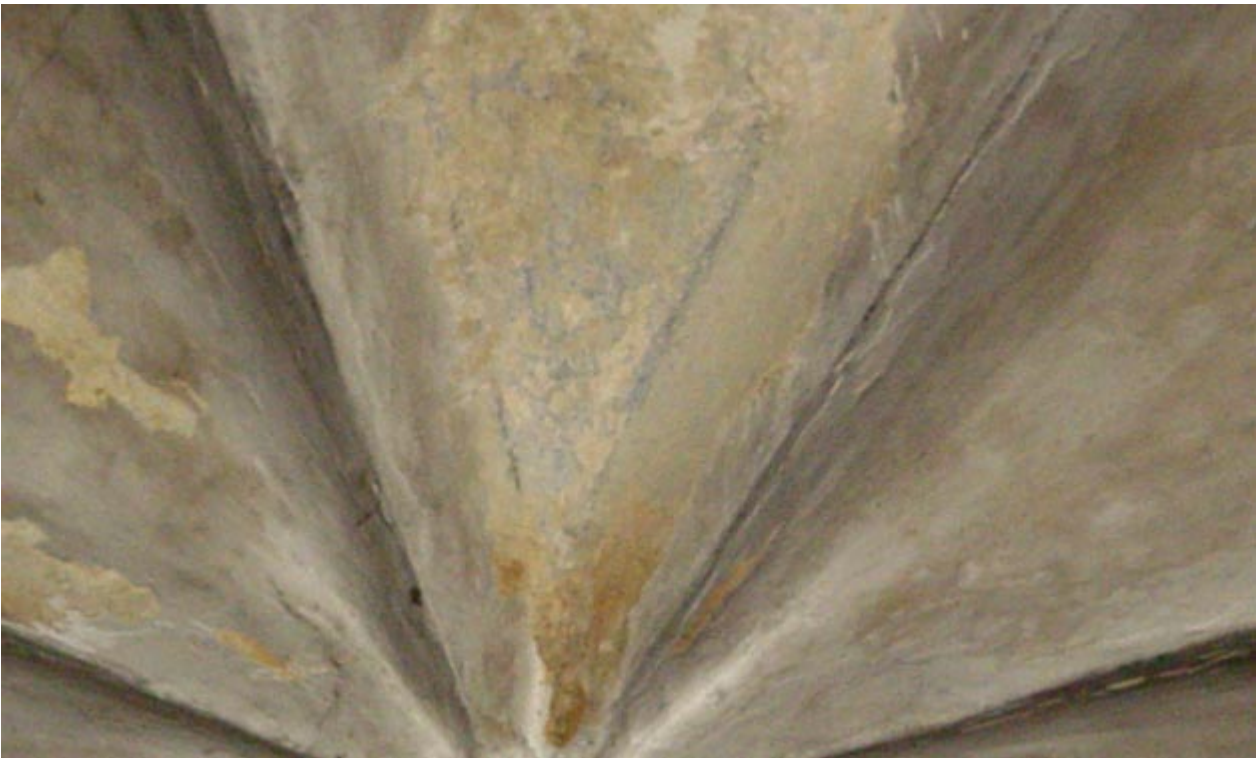
STRATIGRAFIA 6

Piano terra, stanza sinistra, parete destra, volta.

Gli strati pittorici rinvenuti in prossimità della spigolatura propongono sei strati di tinte a calce di vari colori. Questi strati non sono presenti in ugual modo su tutta la volta. Spostandosi verso il centro, nel punto di convergenza dei raggi, è stato rinvenuta una decorazione geometrica rappresentata da una linea blu che costeggia la spigolatura con all'interno una campitura di un blu più tenue rispetto alla linea e all'esterno una campitura tenue di colore verde chiaro.

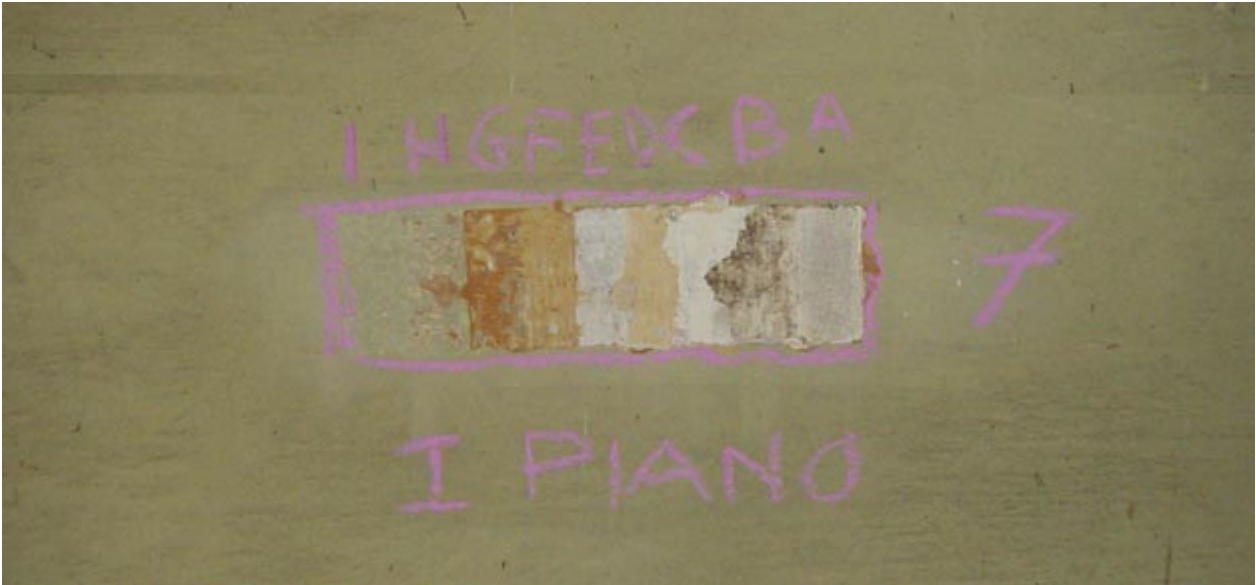
STRATIGRAFIA 7

Piano terra, la stratigrafia mostra la molteplicità degli strati dipinti a calce. Anche al piano primo è presente l'intonachino rinvenuto al piano terra.

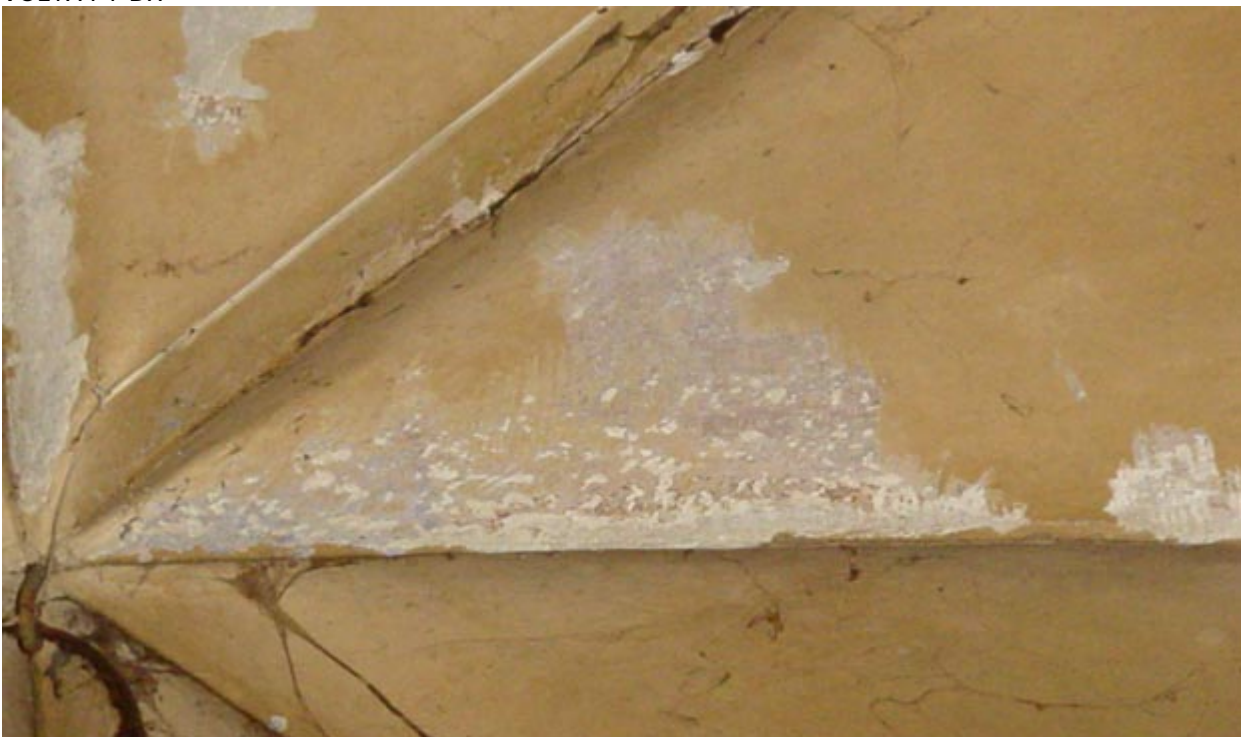
VOLTA PT DX

Piano terra, stanza destra, centro

Lo strato pittorico che ricopre tutta la volta e le pareti della stanza è di materiale diverso rispetto a quello delle altre stanze in quanto si presenta molto più ruvido e compatto anche se non ben adeso agli strati sottostanti.

Sono stati rinvenuti uno strato con colori a calce rosso ed arancio, e uno strato con colori blu, azzurro e viola.

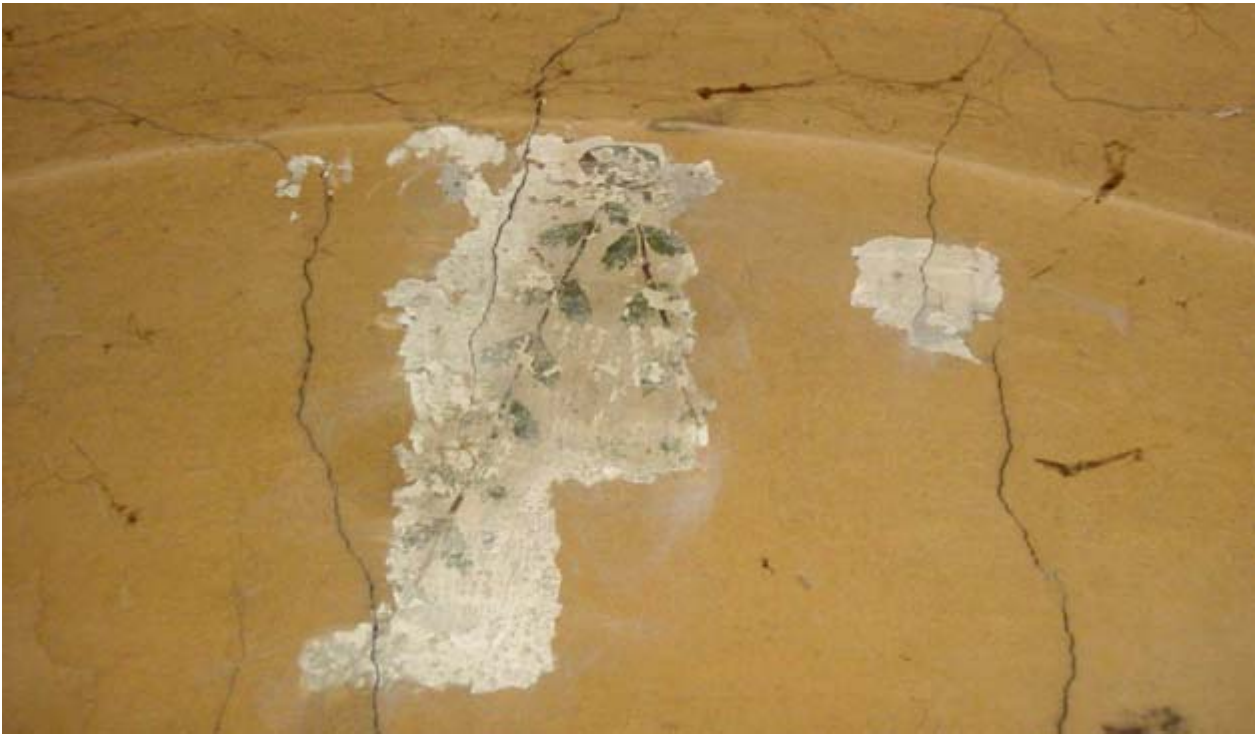
PT DX

Piano terra, stanza destra, parete sinistra

Il campione rappresenta una decorazione a calce con motivo floreale. Lo strato è difficilmente recuperabile in quanto molto debole e in molte zone presenta dei distacchi degli strati che lo precedono.

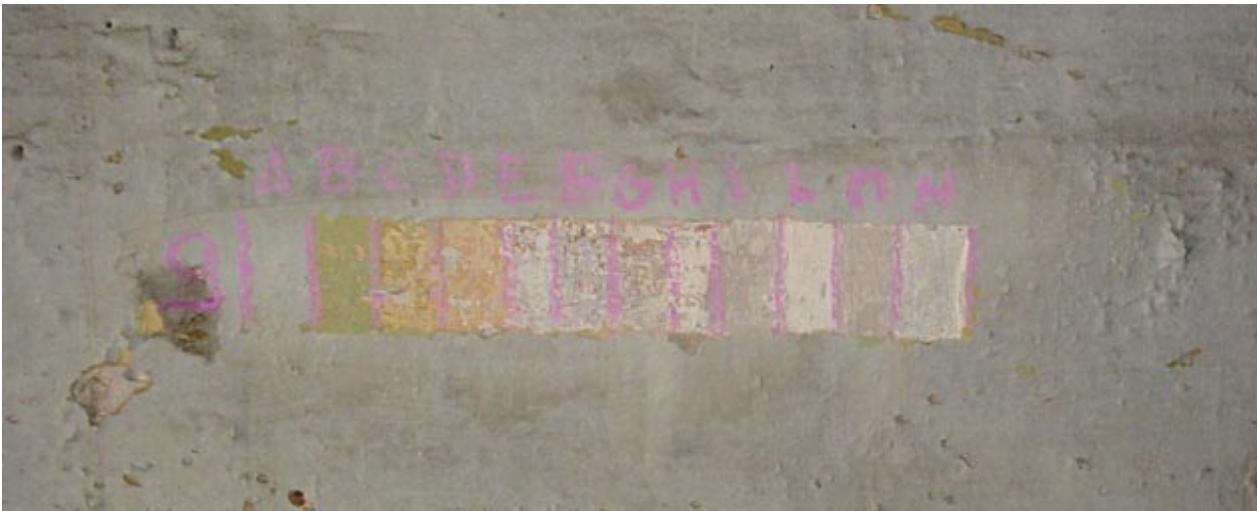
STRATIGRAFIA 9

Piano primo, stanza sinistra

Stessa fattura per l'intonaco, con molteplici strati con colori a calce

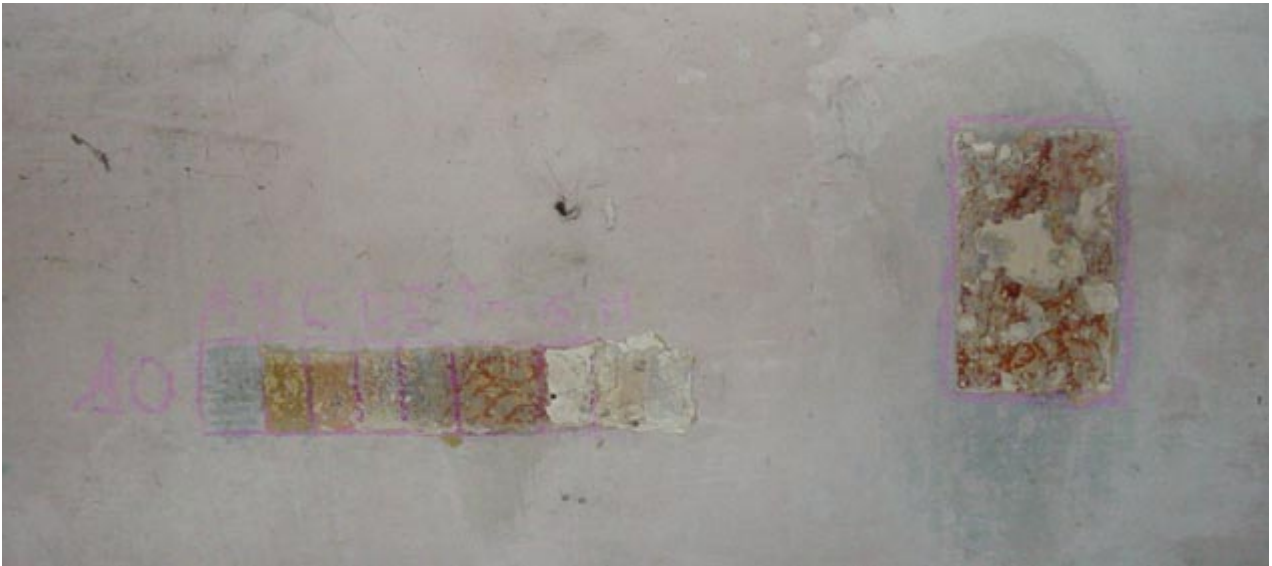
STRATIGRAFIA 10

Piano primo, stanza destra

La stratigrafia mostra l'intonaco a base di calce (con grassello) (strato I), e molti strati pittorici con colori a calce. Accanto alla stratigrafia particolare di uno strato pittorico.

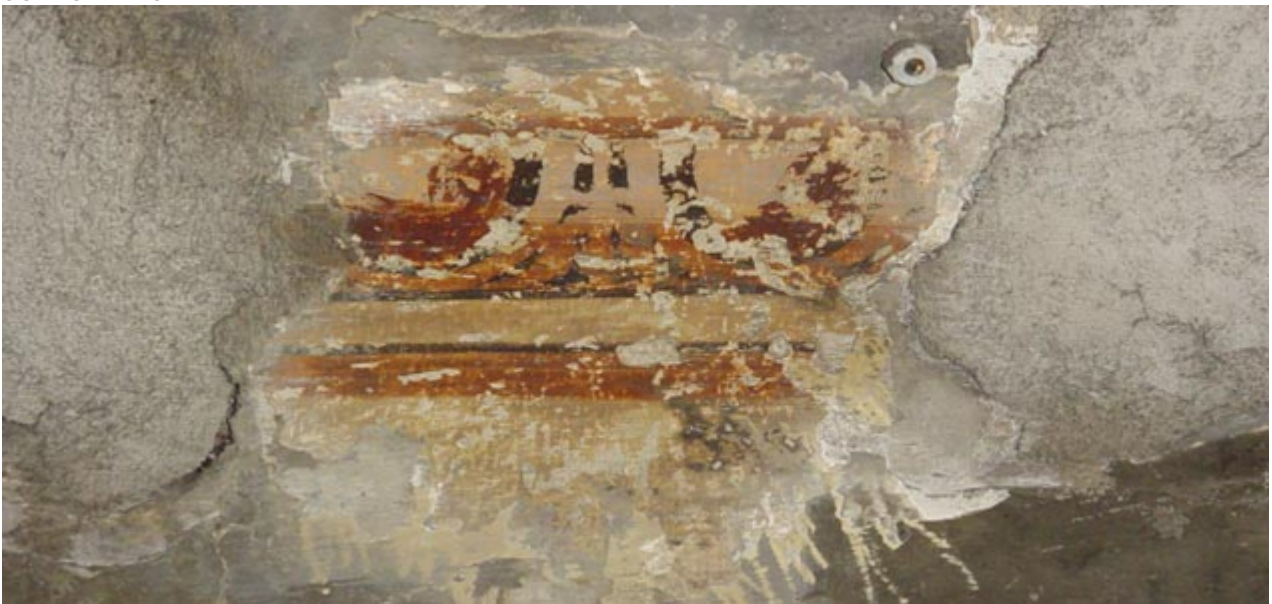
SOTTOTETTO

Piano secondo, strato intermedio

Ad uno strato intermedio è stato rinvenuto un frammento di decorazione probabilmente contigua alle travi che costituivano il solaio; questa ipotesi è data dal fatto che è presente tra gli spazi delle travi che sono state rimosse durante un intervento di ristrutturazione che ha portato ad un abbassamento del solaio ed alla rimozione del soffitto ligneo. La decorazione riprende un classico dei motivi decorativi di solito intagliati sulle travi . a sottolineare questa ipotesi è la decisione con cui sono state dipinte le ombre, probabilmente per renderla più simile alla decorazione a intaglio rappresentata sulle travi. La decorazione in questione è stata eseguita a calce ed è recuperabile in quanto gli strati stessi successivamente vengono rimossi senza molta difficoltà e lo strato su cui è stata eseguita la decorazione è molto compatto.
