Relazione specialistica

Indagine storica

L'OSPEDALE DI MONTICHIARI

LETTURA DEI DOCUMENTI AUTOGRAFI DELL'ARCH. FRANCESCO BICELLI

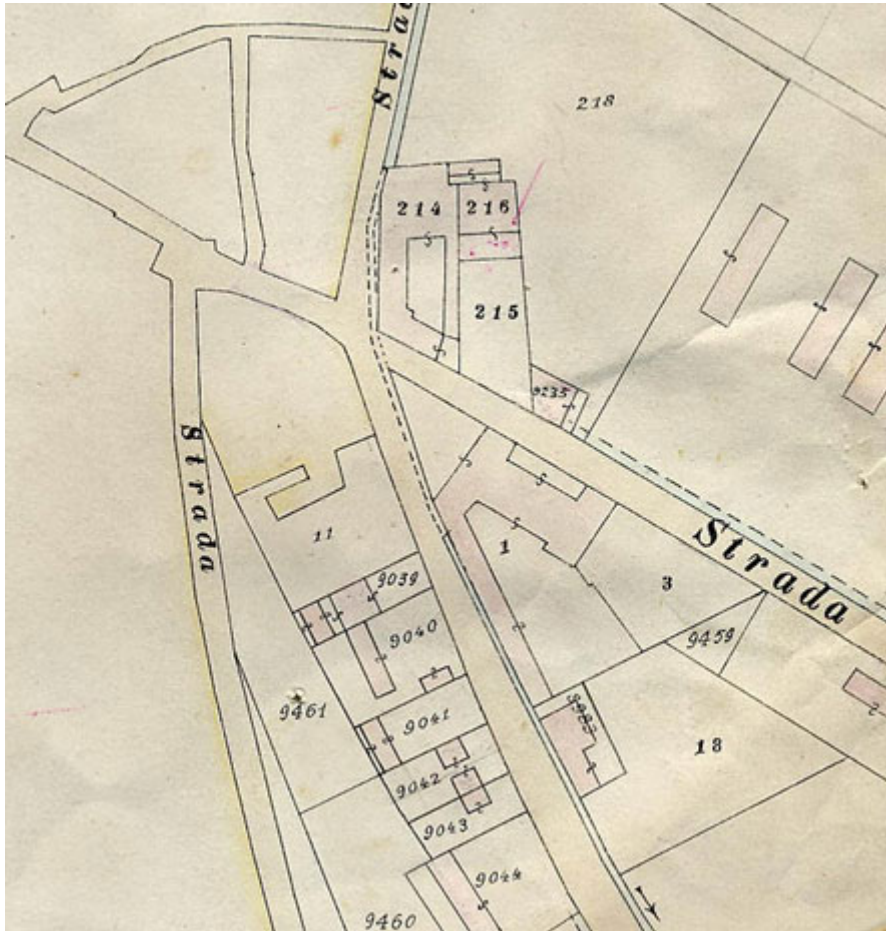
1950 circa

E' presente il lungo corpo edilizio che fiancheggia via Poli e si attesta in prosecuzione della facciata d'ingresso dell'ospedale. L'estensione di questo edificio è pressochè doppia rispetto all'attuale, l'evoluzione delle sue forme è documentata dalle foto storiche.

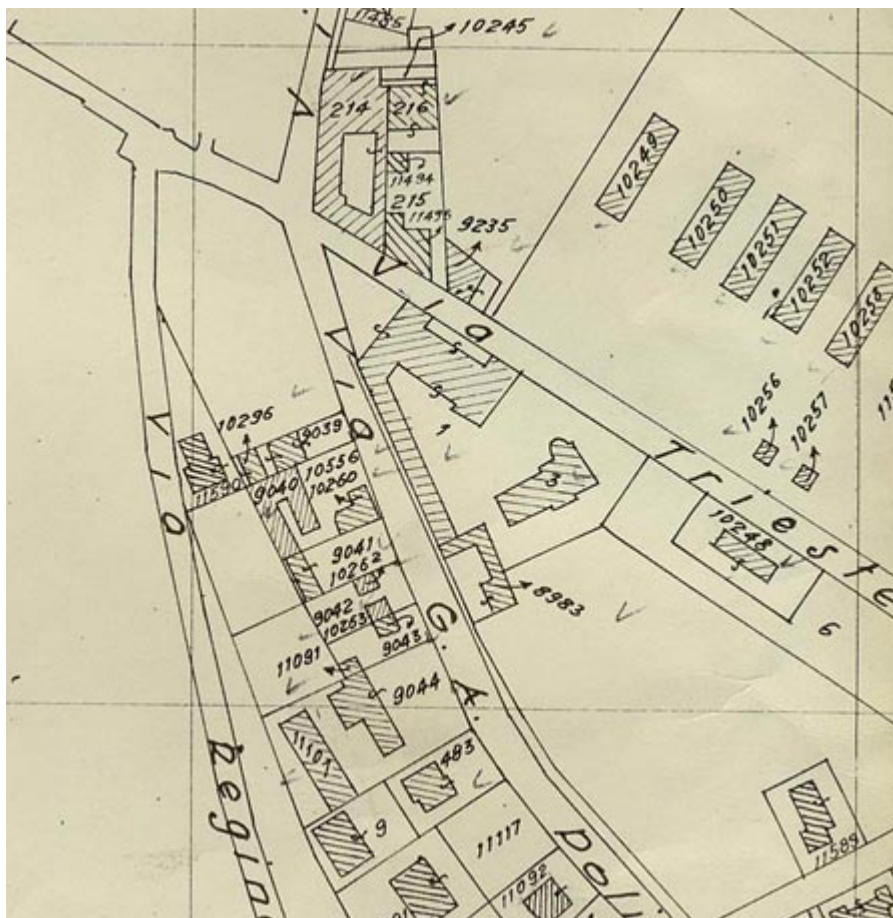
1960 circa

Sono visibili in questo catasto i padiglioni che hanno ampliato il complesso ospedaliero definendo uno spazio aperto triangolare. Il lungo edificio che affaccia su via Poli si conclude con il reparto “maternità”, mentre l’edificio isolato della “chirurgia” costituisce il limite fisico orientale; tra esso e la facciata est dell’originario ospedale si apriva lo spazio verso il vecchio mercato, area oggi occupata dal nuovo municipio.
